經濟部工程施工查核紀錄表

查核代表性照片表

工程名稱：鹿港溪再現計畫-彰化縣鹿港溪排水護岸及水岸景觀環境營造

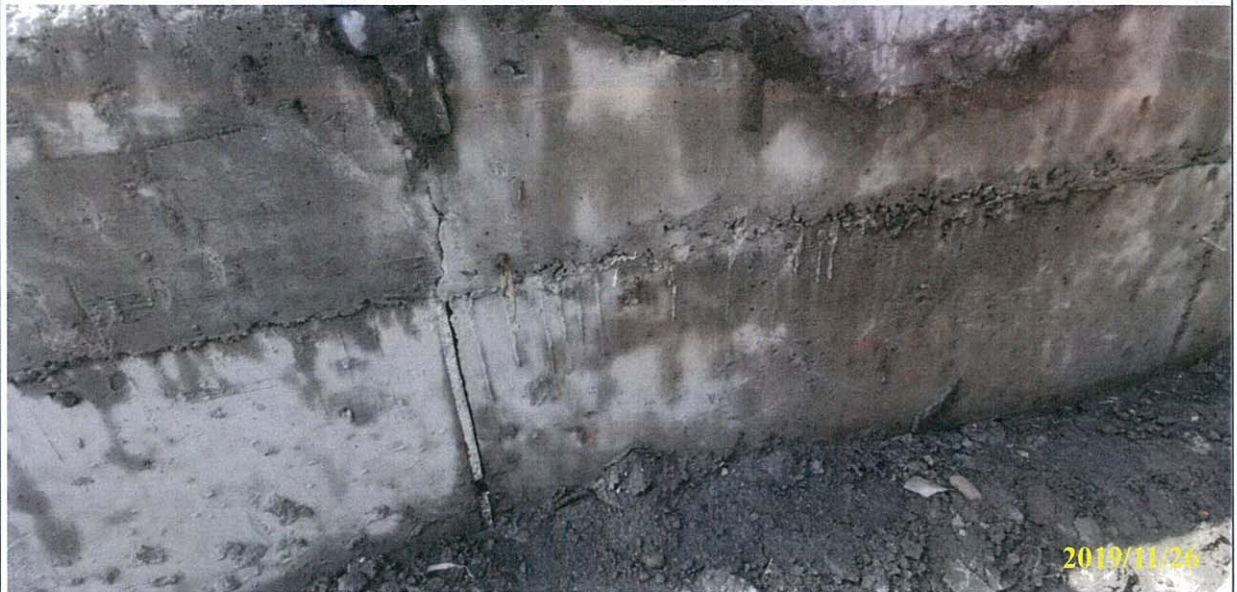
截流箱涵混凝土有蜂窩及冷縫情形。

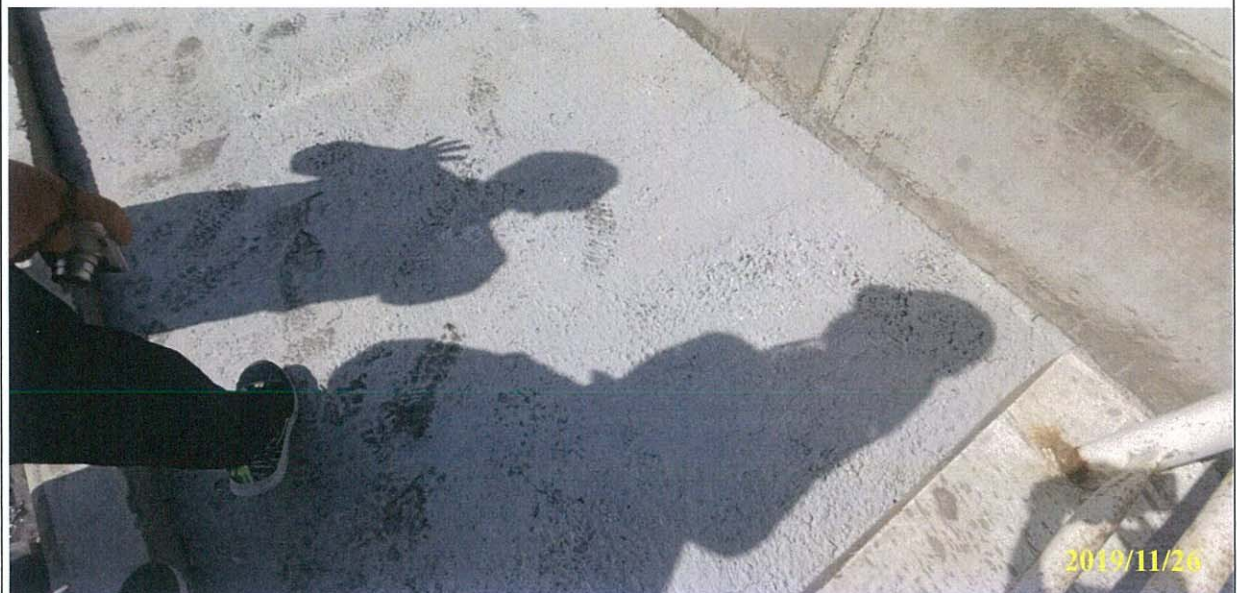
南興二橋橋面混凝土灌漿後養護欠當，產生多處收縮裂縫，且完成面垂直及水平度待加強。

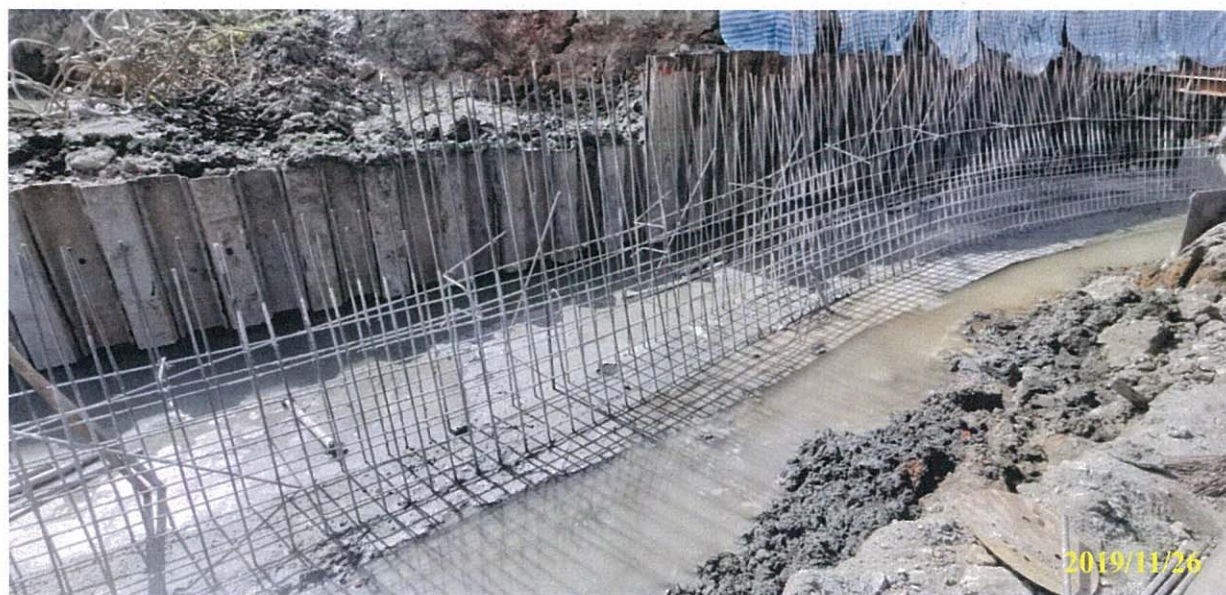
部分鋼筋間距及保護層不符規定，且鋼筋上殘留混凝土殘渣未清除。

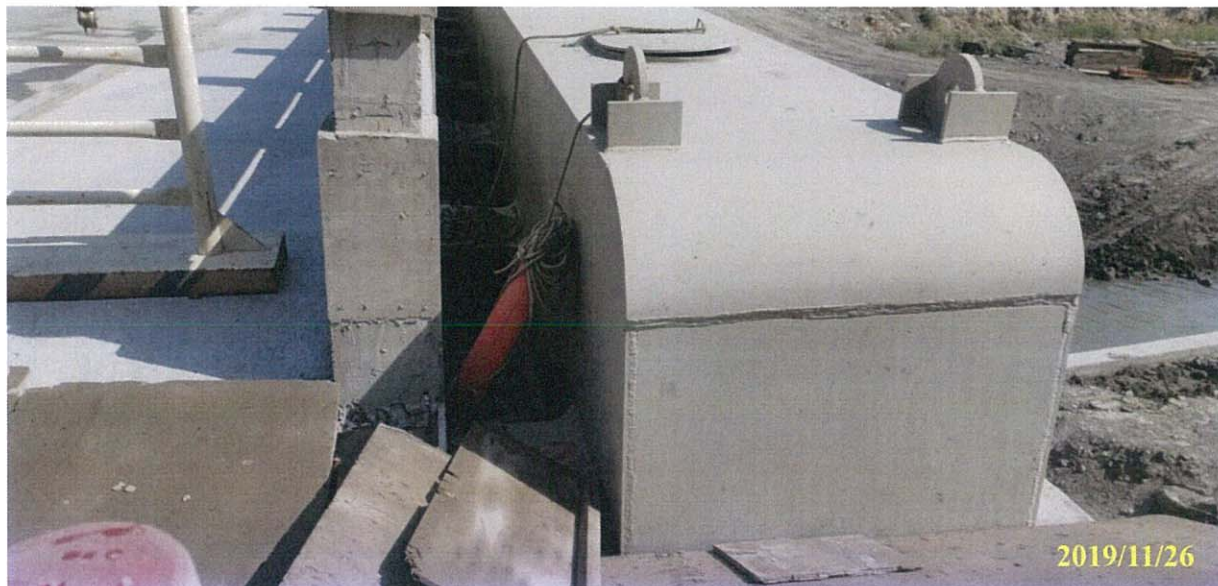
南興二橋箱型鋼樑焊道有凹陷、氣孔、生鏽等缺失。
