109年11月2日收到彰化縣政府發文通知，即開始執行「花壇排水(第二期)上游改道工程及橋梁改建工程併辦土石標售」施工階段之生態檢核作業。由於本案設計階段生態檢核為前團隊(景豐科技有限公司)，故為以利後續施工階段、維護管理階段生態檢核流程順利，彙整以下前期資料如表 1 所示：

(一)花壇排水(第二期)上游改道工程及橋梁改建工程併辦土石標售一施工中：

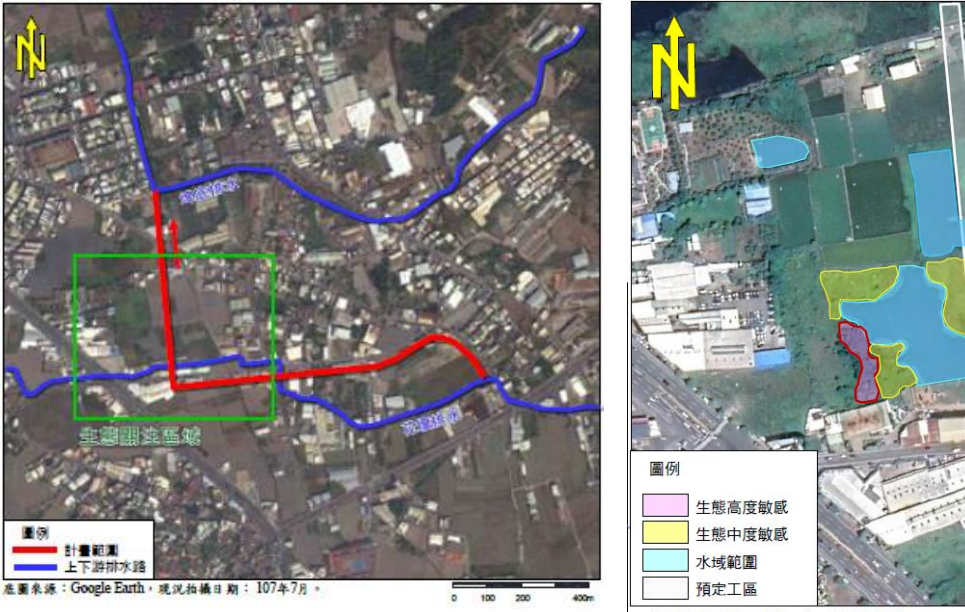
項目	說明描述
棲地形態	<p>花壇排水改善工程位於彰化縣花壇鄉，預計新設排水路串聯花壇排水路及埤底排水路，東西向排水路現為空地及零星廠房，南北向排水路須穿越濕地範圍(農地廢耕後之土地，降雨季節積水，供鳥類及其他動物棲息覓食)，為生態敏感區域，工程施作需考量對濕地生態之影響，盡可能採迴避方式，使排水路從濕地範圍外經過。生態關注區域為南北向排水路穿越濕地範圍，生態高度敏感區域為濕地周邊林帶範圍，生態中度敏感區域為濱溪植被範圍。</p> <p>由於本計畫花壇排水路屬興建水道工程，無既有排水路，棲地評估以濕地環境為評估對象，部分區排指標無法評分。濕地水域型態單一，無明顯流動，水質觀測無異常現象；濕地周圍濱溪植被生長茂盛；底質被砂土覆蓋之面積比例面大於 75%，觀察到之水生動物有福壽螺、吳郭魚等。</p>
生態敏感圖

<p>資料來源：107 年度彰化縣生態檢核工作計畫專業委託服務(2018)</p>
生態保育對策	<ol style="list-style-type: none"> 1.對於溼地優先建議採迴避方式，調整水道路線，使其從濕地範圍外經過；如水道路線無法更動，較好方式為將該濕地設計成現地滯洪池，並減少工程影響維持現地環境；若評估後施行困難，須於該處限制開挖範圍，工區外僅存濕地不覆土填平，且盡量降低工程干擾，該處兩側護岸可做緩坡設計並於回填區補植原生種樹木。 2.利用複式結構施作兩側護岸，採漸進式配置，避免垂直排列，預鑄塊內填土壤提供植物生長。 3.區排不封底，保留原砂石底質。 4.設置動物坡道，供動物往返水域及陸域。 5.利用預鑄磚石內預留空間可供水生動物生活及大水時避難之用。 6.回填區補植原生喬木植栽，建議原生樹種為苦楝，樟樹，水黃皮，茄苳，瓊崖海棠，台灣赤楠，小葉赤楠，無患子，九芎。

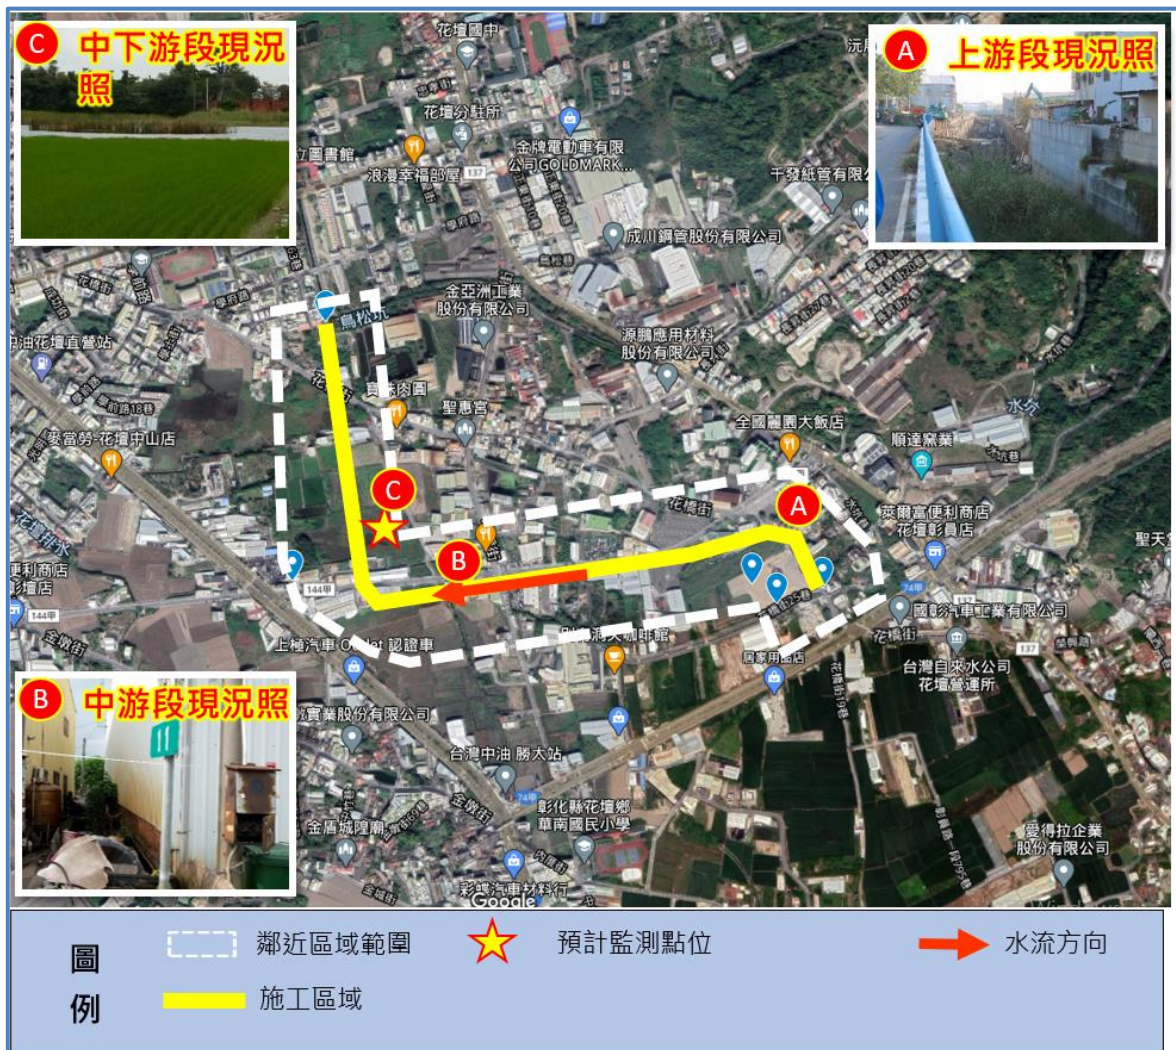
圖 1 花壇排水(第二期)上游改道工程環境現況圖

本計畫位於彰化縣花壇鄉，周遭環境以農田、草生荒地、窪地等環境為主，本計畫新設排水路將經過部分窪地，減少並擾動原有濕地的棲地環境，工程已迴避較為高度敏感的區域，施工中噪音、揚塵仍可能影響生物活動。

水域環境主要問題為缺乏連結陸域環境的生態廊道，兩側現為垂直護岸，無飛行能力之哺乳類、兩棲類及爬蟲類難以利用。舉凡兩棲類到達水域環境繁殖後，難以躲藏而容易遭掠食，且幼體變態後難以跳離水體以尋找適宜環境躲藏；爬蟲類也有類似問題，於雨水沖刷後難以爬離水體的情況等。

陸域環境則因為新設排水路減少左右岸原有陸域環境的連結性，阻斷原本可移動的地面空間，增加地形阻隔，原有零星喬木、農田有鳥類、爬蟲類、哺乳類棲息，受工程影響除擾動外，亦會減少棲息空間。

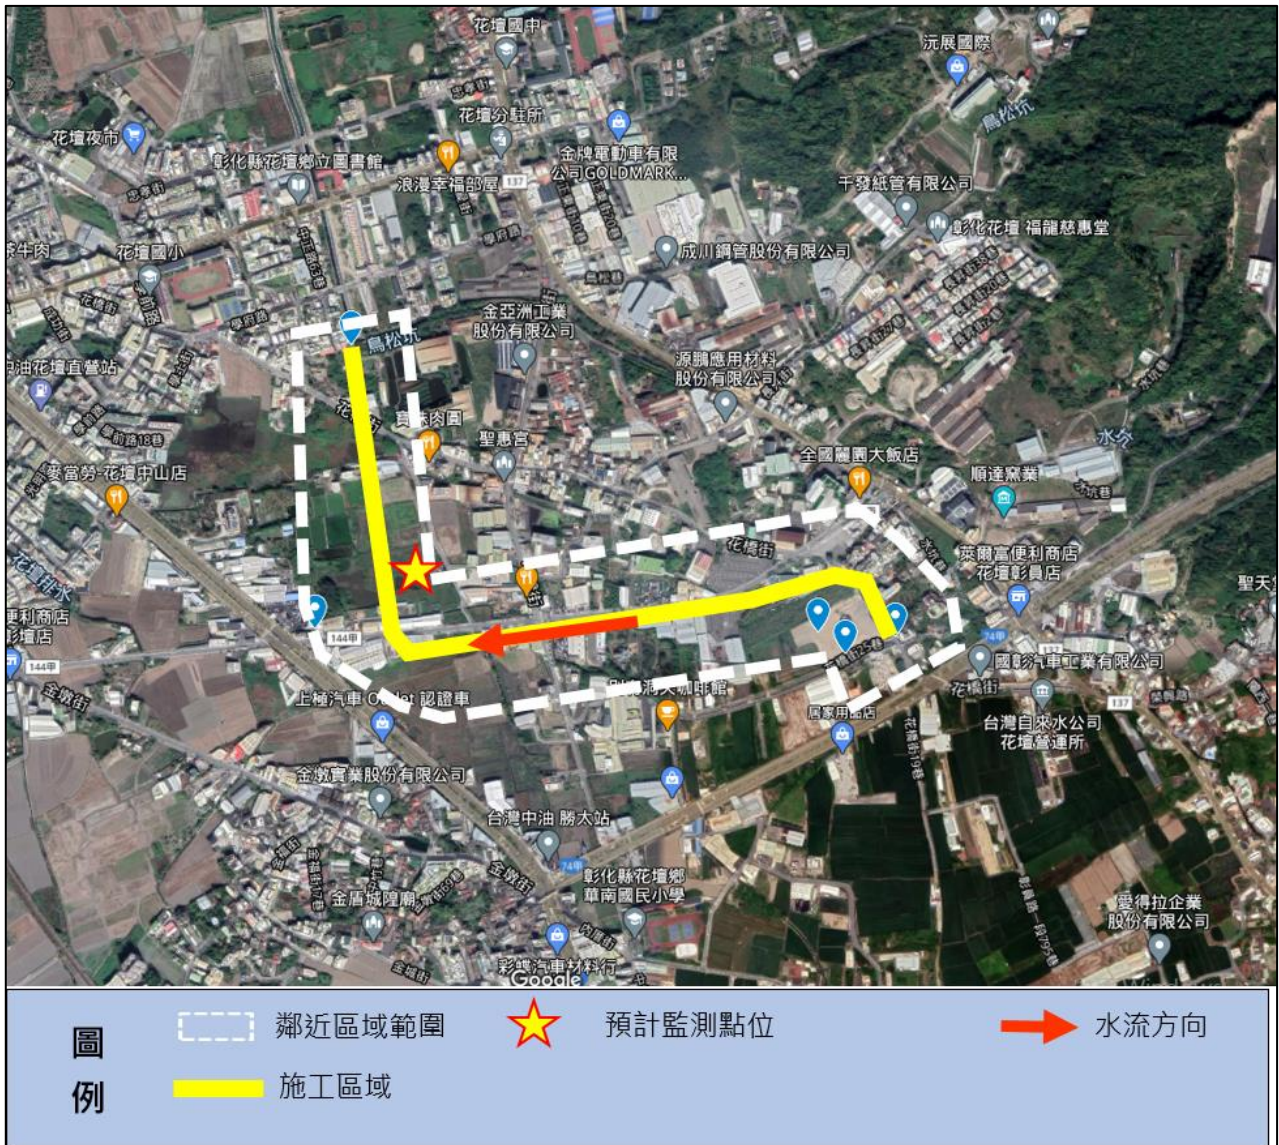
圖 2 花壇排水(第二期)上游改道工程之棲地評估樣站圖

本計畫於 109 年 11 月 17 日(施工中)利用水利工程快速棲地生態評估花壇排水，用以比較施工前、中、後之棲地變化，本計畫選擇重點關注生態敏感區附近，進行評估其點位如圖 2 所示，其結果如下說明：

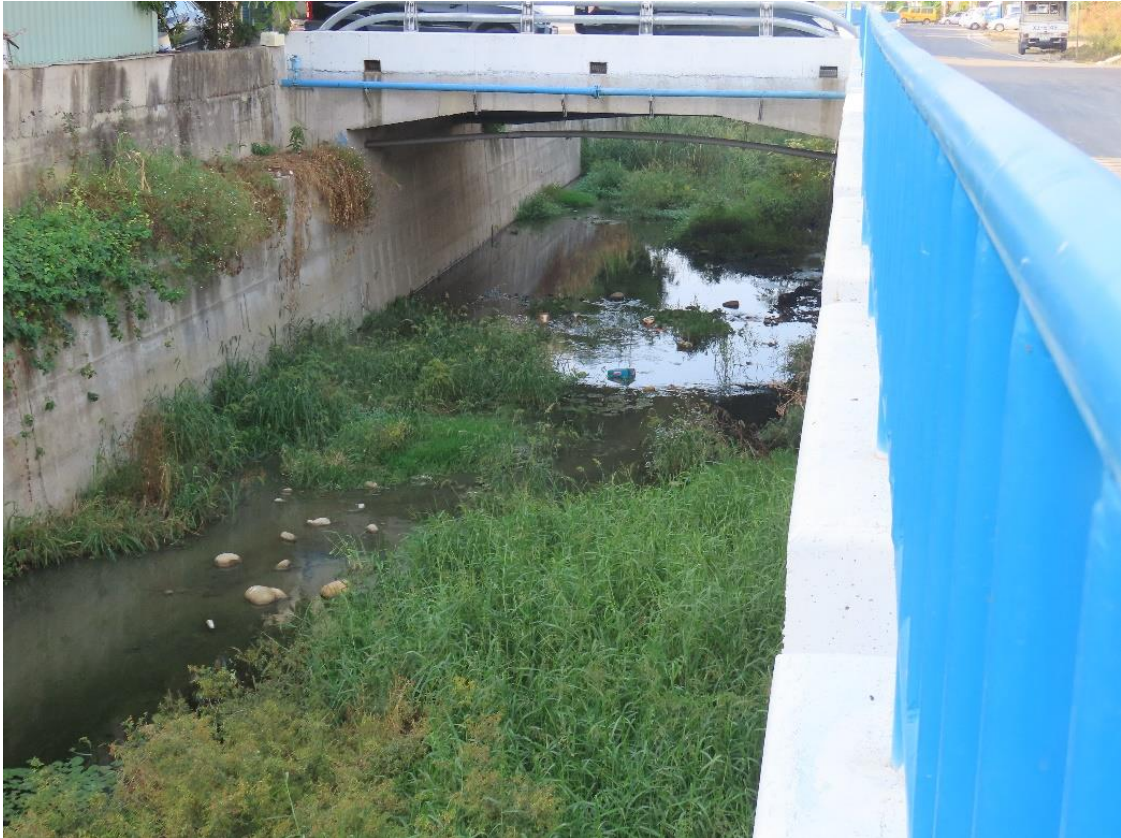
圖 3 花壇排水(第二期)上游改道工程既有排水現況圖

本案已於 10 月 6 日進入施工階段，本計畫於 109 年 11 月 17 日進行現場勘查，針對施工進行中的區段進行勘查，因本工程屬興建水道工程，無既有排水路，評估地點暫時以上游水路及附近舊花壇排水情形代替。

本計畫利用水利工程快速棲地生態評估此區段的分數為 35 分(總分數 100 分)，棲地品質不佳，詳見附件二。其中，水域棲地相關指標，分數為 18 分(總分 60 分)，水域型態為淺流及岸邊緩流，因進行施工中，故水域河道型態尚未穩定；水質表面有明顯藻類，水質不佳；有草生灘地，有數隻褐頭鷓鴣躲藏其中，另外也觀察到紅耳龜(外來種)在河道內活動，陸域棲地則有零星喬木及農田，故該區鳥類資源較為豐富。

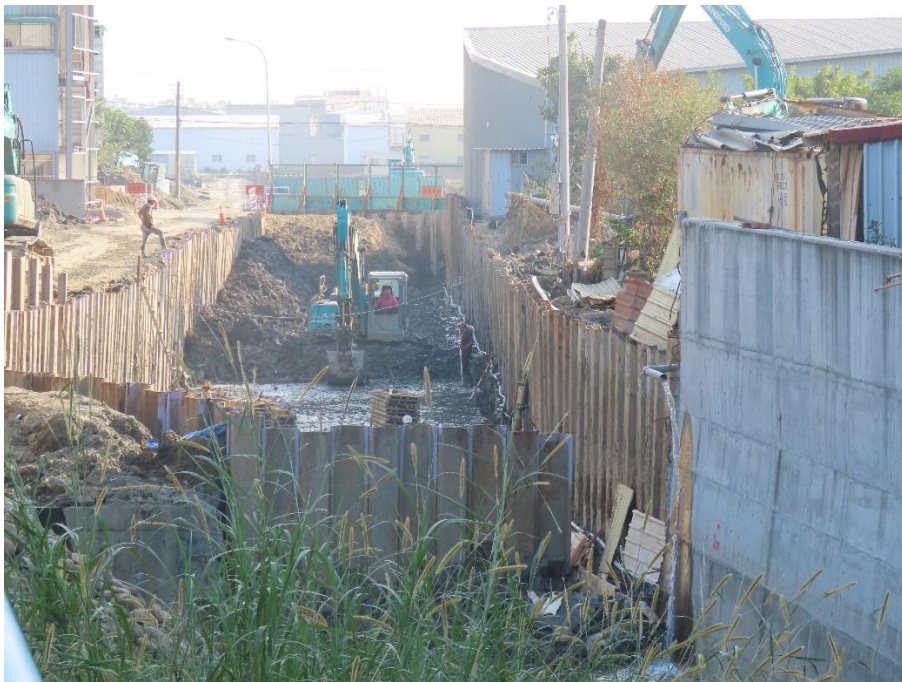
圖 4 花壇排水(第二期)上游改道工程現況圖(109.11.17 施工中)

本計畫預計於工程施工階段不定期進行「花壇排水(第二期)上游改道工程及橋梁改建工程併辦土石標售」自主檢查，工程檢查範圍及生態保育措施自主檢查以施工區域及景觀綠化區域為主。

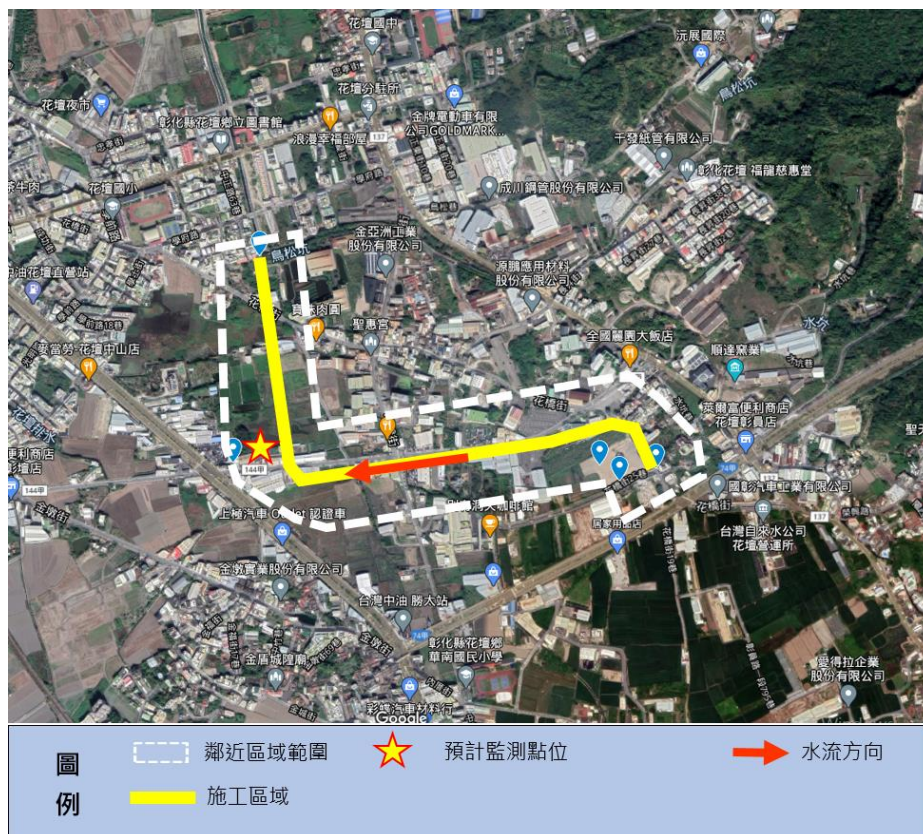
圖 5 生態監測觀測點位圖

由於本工程區域周遭以住宅、農田及窪地為主，人為干擾較多，窪地及周圍草生地環境複雜多樣，生態資源較豐富。本計畫於 109 年 11 月 17 日執行生態監測，並使用圓圈法調查當地鳥類物種，其所停留點位如圖 5 所示，監測結果如表 6 所示。

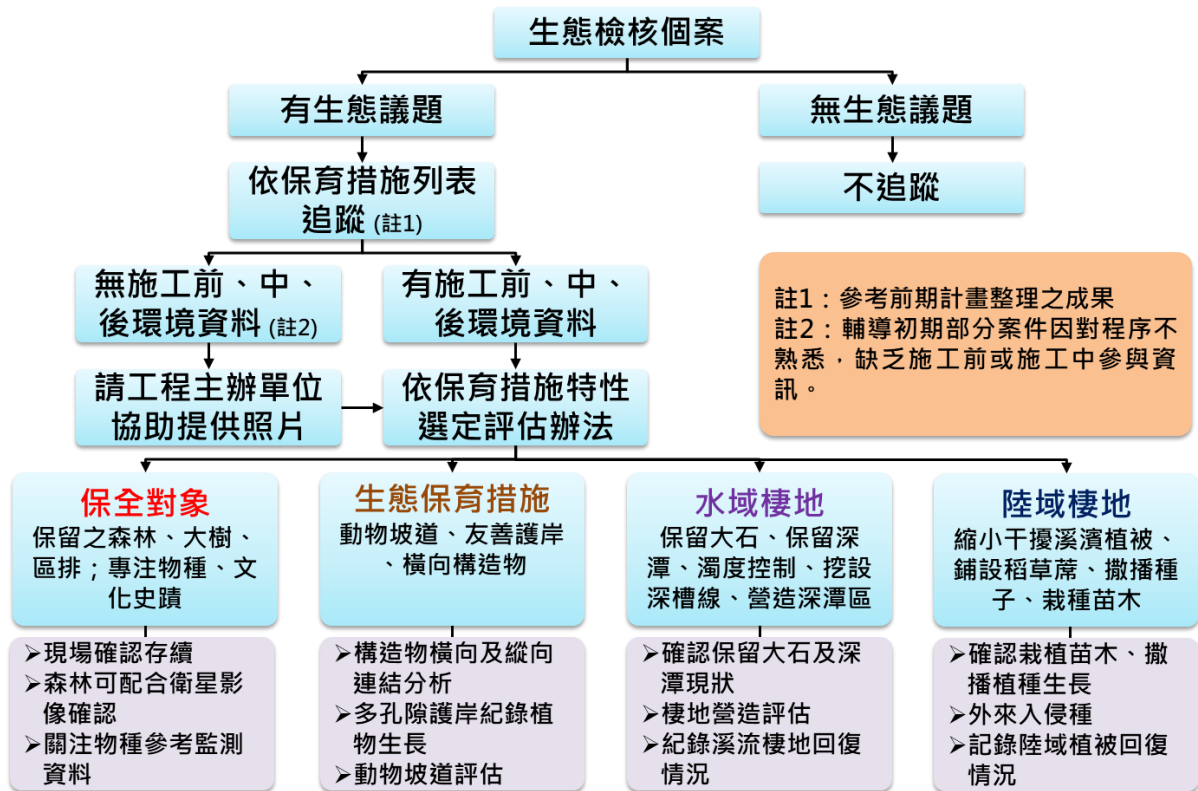
圖 6 效益評核原則流程圖

未來將研擬工程完工後，定期監測生態品質並評估生態友善措施或保育對策之效益等，藉由比對各工程階段的現勘結果以評估棲地維護之效益。初步規劃效益評核方式原則及方式如圖 6 所示。相關評核方式應依據關注對象之特性進行優化。
