現場勘查日期為 109 年 11 月 17 日，位於彰化縣田中鎮(如圖 1 所示)，因現況部分排水段為老舊土堤，豪大雨發生時護岸塌陷造成排水淤積或跨渠構造物，影響通洪斷面等問題，使得排水通水能力不足，造成兩岸地區淹水，本工程整體工程長度為 998 m，內容包括生態槽護岸、擋土牆施作、橋梁改建以及樹木補植(含移植茄苳 1 棵)，主要為既有土堤改建生態槽護岸，藉此增加排洪能力減少兩岸淹水問題。

圖 1 睦宜排水(第二期)改善工程及橋梁改建工程併辦土石標售生態敏感圖

本計畫於「睦宜排水(第二期)改善工程及橋梁改建工程併辦土石標售」開工前，已與設計單位(彙盛顧問有限公司)於 11 月 26 日現場會勘，並討論生態保育措施可行性後，並重新擬訂新的自主檢查表(詳見附件二)。

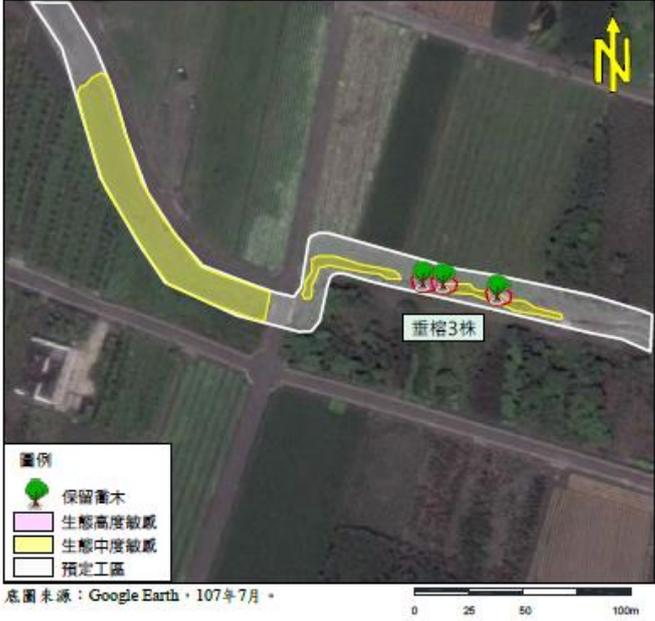
項目	說明描述
棲地形態	<p>睦宜排水改善工程位於彰化縣田中鎮，排水路周邊環境以農田為主，上游水路已水泥化，中段水路為土堤形式，濱溪植被茂盛，生態議題主要為濱溪植被保留及復育。生態關注區域為河道中段區域，生態高度敏感區域為岸邊大型喬木範圍，生態中度敏感區域為濱溪植被範圍。</p> <p>睦宜排水路水域型態單一，流速變化不大，無水潭、湍瀨環境；廊道連續性未遭受阻斷，主流河道型態明顯呈穩定狀態；水質呈現濁度高、有異味、優養化情形；水道兩側多數為土堤，濱溪植被生長茂盛；河床被砂土覆蓋之面積比例面大於 75%；觀察到之水生動物有外來種福壽螺、孔雀魚等。</p>
生態敏感圖

<p>資料來源：107 年度彰化縣生態檢核工作計畫(2019)</p>
生態保育對策	<ol style="list-style-type: none"> 1.保留岸邊大型喬木，施工過程不擾動，保護目標(3 棵)點位如下：垂榕 3 棵(205617,2641403) 2.縮小護岸施作範圍，非工程必要面保留部分植被區域，及增加水陸域連通性。 3.利用複式結構施作兩側護岸，下方配置景觀生態槽，採漸進式配置，避免垂直排列，預鑄塊內填土壤提供植物生長。 3.區排不封底，保留原砂石底質。 4.設置動物坡道，供動物往返水域及陸域。 5.利用預鑄磚石內預留空間可供水生動物生活及大水時避難之用。 4.回填區補植原生喬木植栽，建議原生樹種為苦楝，樟樹，水黃皮，茄苳，瓊崖海棠，台灣赤楠，小葉赤楠，無患子，九芎。

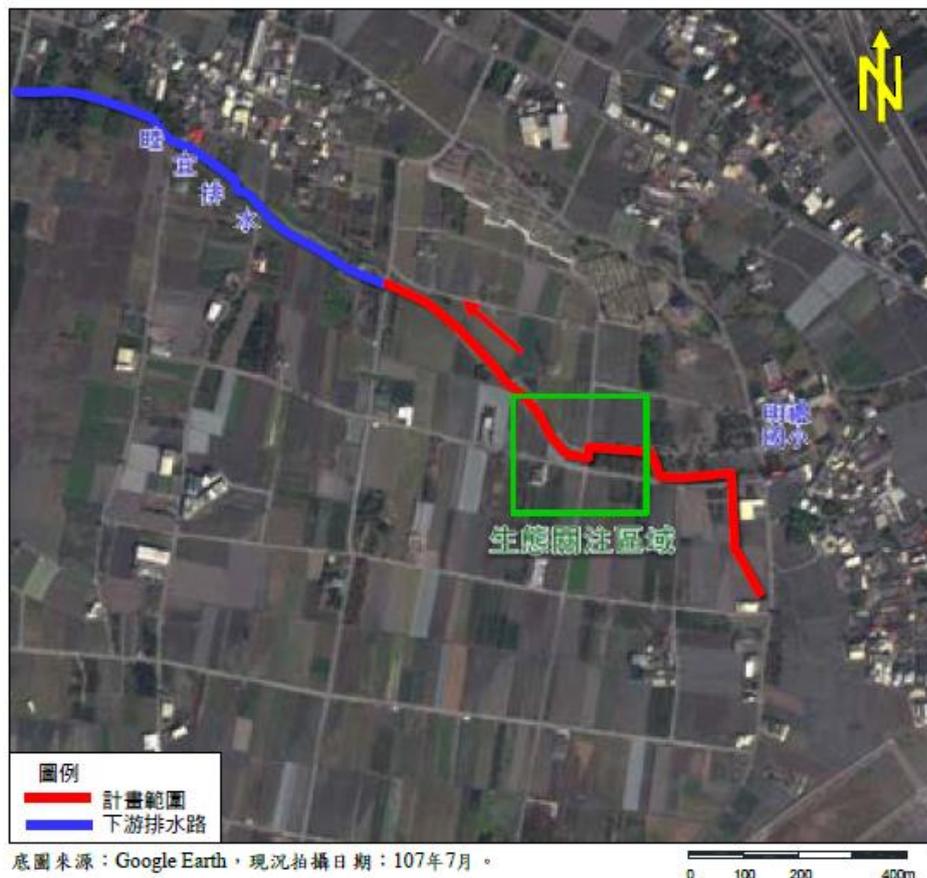
治理段周遭環境以農田居多，發現生物多以鄉村常見物種為主，以白頭翁及褐頭鷓鴣數量較多，其次為麻雀。濱溪植被茂盛，生態議題主要為濱溪植被保留及復育。生態關注區域為河道中段區域，生態高度敏感區域為岸邊大型喬木範圍，生態中度敏感區域為濱溪植被範圍。

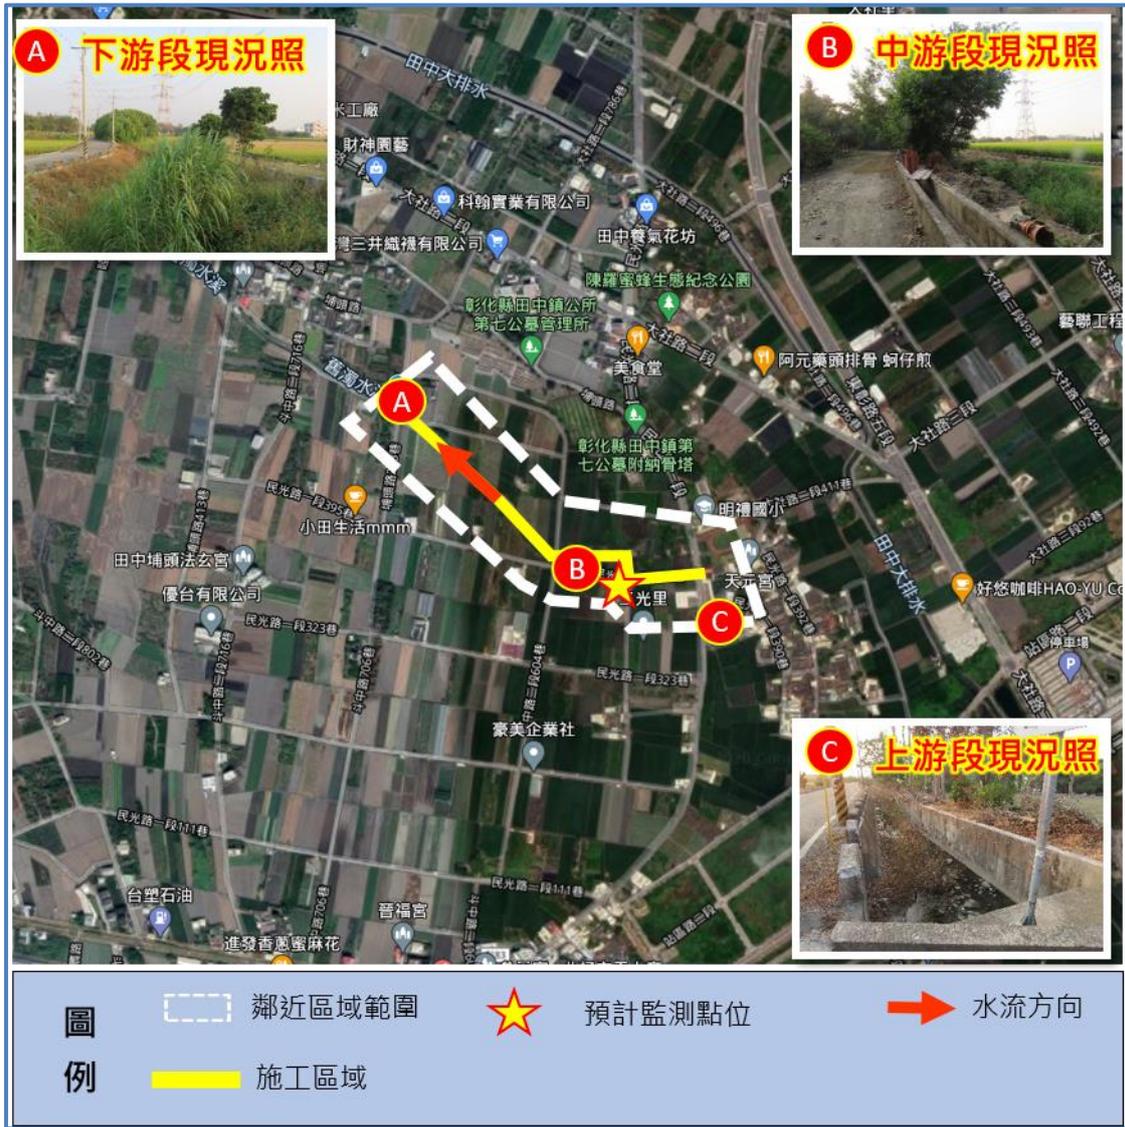
圖 2 睦宜排水(第二期)改善工程及橋梁改建工程併辦土石標售環境現況圖

本計畫於 109 年 11 月 17 日(開工前)利用水利工程快速棲地生態評估睦宜排水，用於之後施工及維管階段生態檢核之後續作業，比較施工前與施工中棲地變化，因治理區段較短，且有需要關注的保全對象(大型喬木)，故本計畫將於工區重點區域進行評估，其點位如圖 2 所示，其結果如下說明：

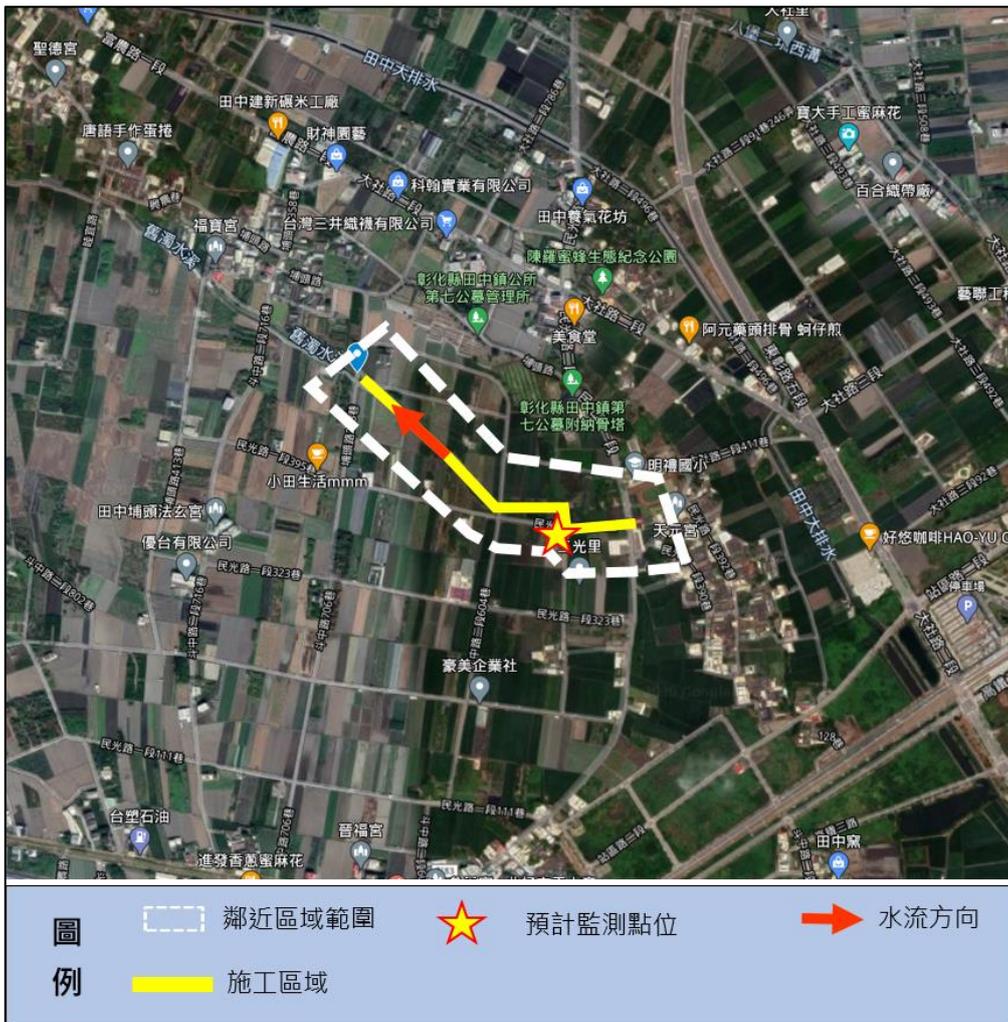
圖 3 睦宜排水(第二期)改善工程及橋梁改建工程之棲地評估樣站圖

睦宜排水(第二期)改善工程及橋梁改建工程併辦土石標售於 109 年 11 月 17 日利用快速棲地生態評估緊鄰工區之睦宜排水，其每人每項分數如表 3 所示，最後取平均數以表示本次評分，此區段的分數為 32 分(總分數 100 分)，屬棲地品質差的生態品質。水域型態單一，無水潭、湍瀨環境，本區域兩岸緊鄰稻田及人工景觀植栽樹林，部分區域為土坡護岸，植被生長茂盛，並有零星喬木生長，其餘混凝土護岸河道橫向連結受直立式護岸阻擋，目視不見任何水中生物、水質透明度低。

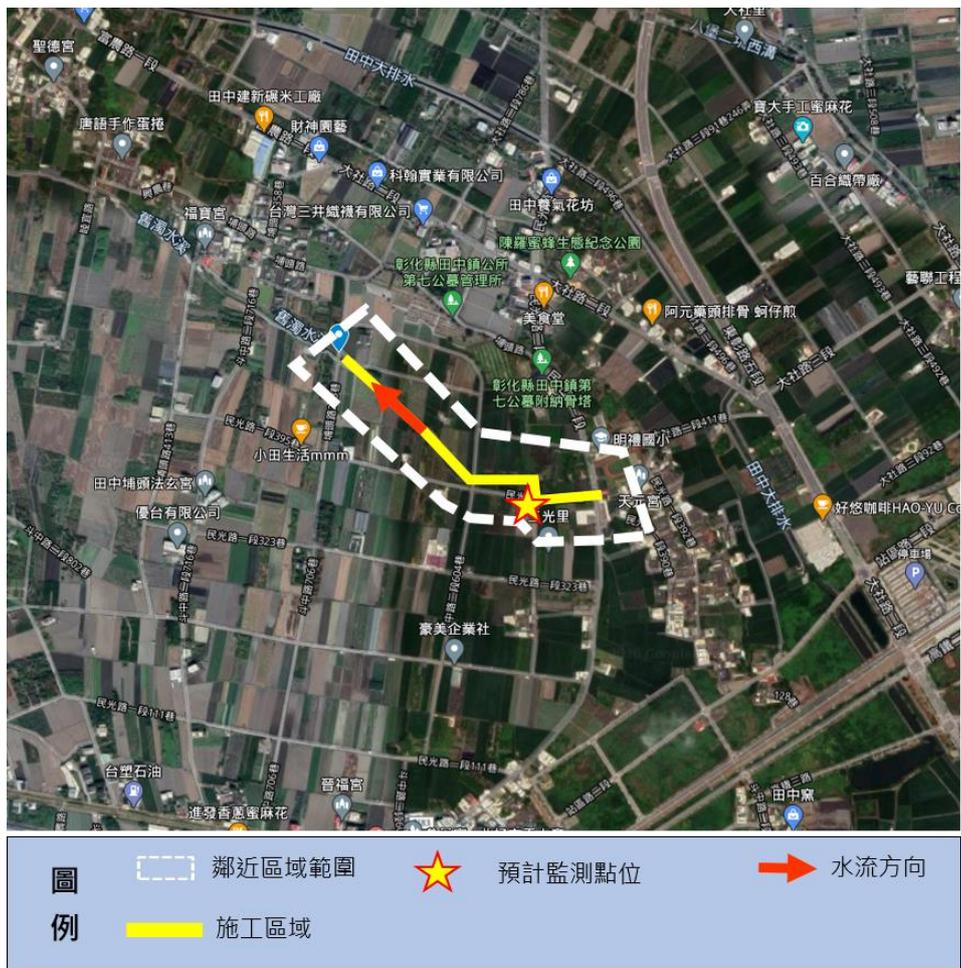
圖 5 生態監測觀測點位圖

由於本工程區域周遭環境有農田、草生荒地及樹林，較都市區人為干擾少，推斷當地生態資源相當豐富，周遭大喬木營造鳥類適合棲地，故選擇將鳥類作為指標性物種。未來將於生態監測點位執行生態監測，並使用圓圈法調查當地鳥類物種，其所停留點位如圖 5 所示，監測結果將以表 7 表示，與前期文獻調查資料作為比較。

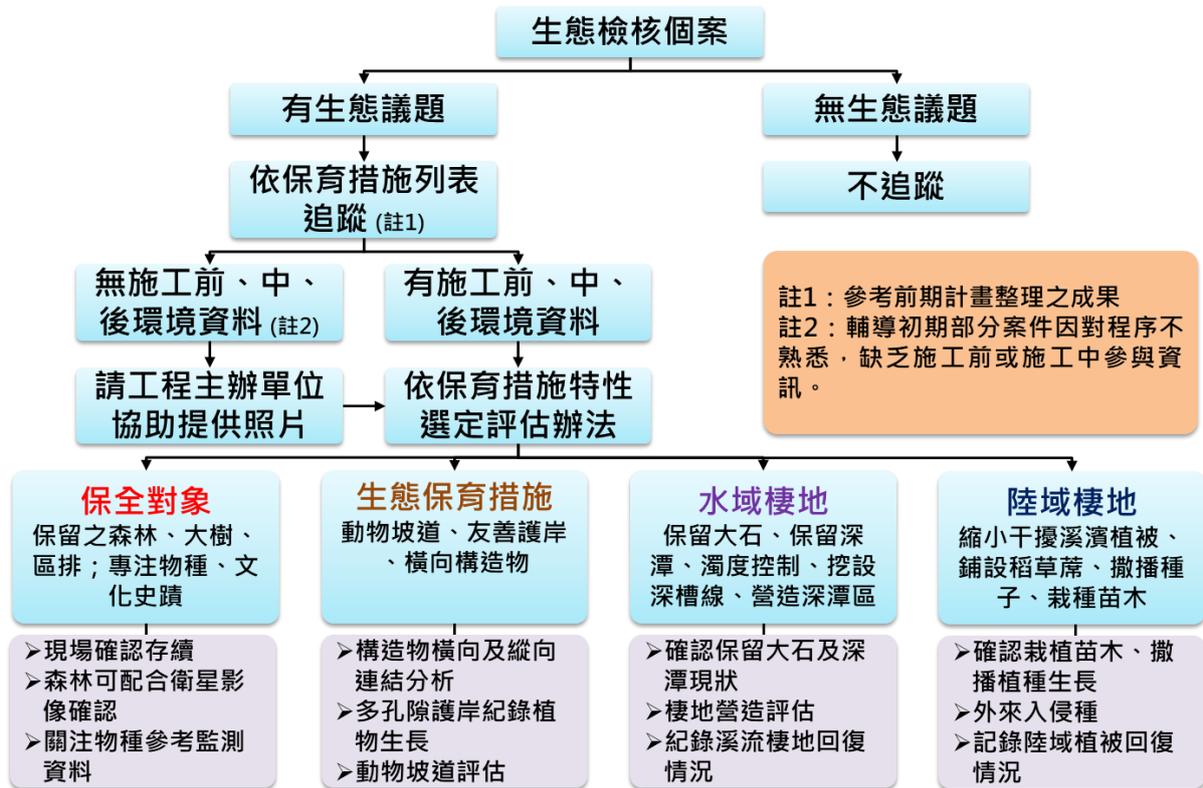
圖 6 效益評核原則流程圖

未來將研擬工程完工後，定期監測生態品質並評估生態友善措施或保育對策之效益等，藉由比對各工程階段的現勘結果以評估棲地維護之效益。初步規劃效益評核方式原則及方式如圖 6 所示。相關評核方式應依據關注對象之特性進行優化。

本計畫將於工程完工後進行生態棲地覆核的動作，確認完工後是否仍有生態議題，以評估生態環境改善或復原的必要性及可行性，提供工程主辦單位改善計有工程以及回饋未來工程規劃參考，藉由棲地品質評估進行分析，確認各工程的影響是否屬於短期擾動，例如評估棲地因子若分數偏低時，本計畫將啟動補償機制作業，即提出相關補償方式之建議供縣府參考與執行，以期能可有效改善。
